# LA JOYA DE CHAVÍN

En medio de un campo de Castilla, deformado y oxidado por décadas de abandono, sobrevivía el cuerpo retorcido de este De Dion Bouton carrozado en Galicia en 1924. Puede ser la única unidad verificada de la estirpe de automóviles salidos de la fábrica gallega.

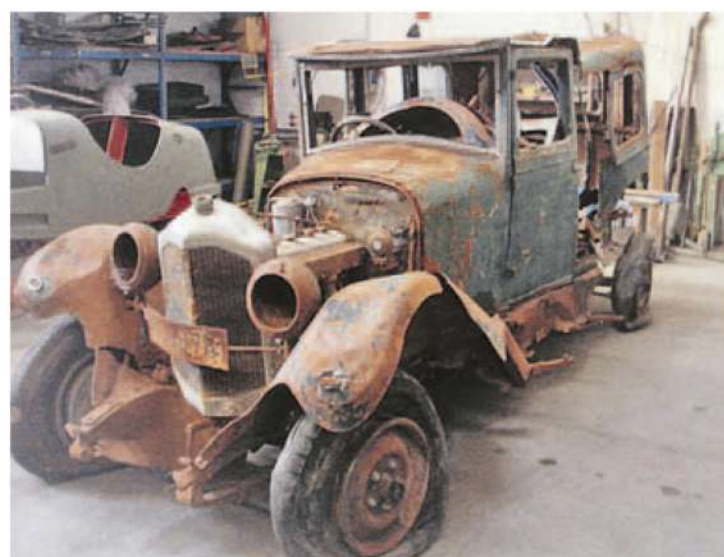
**CASI 1.000 KILOS DE ÓXIDO**  
Así estaba cuando llegó al taller del museo en el 2010. La descomposición era total, algunas partes se deshacían con solo tocarlas.

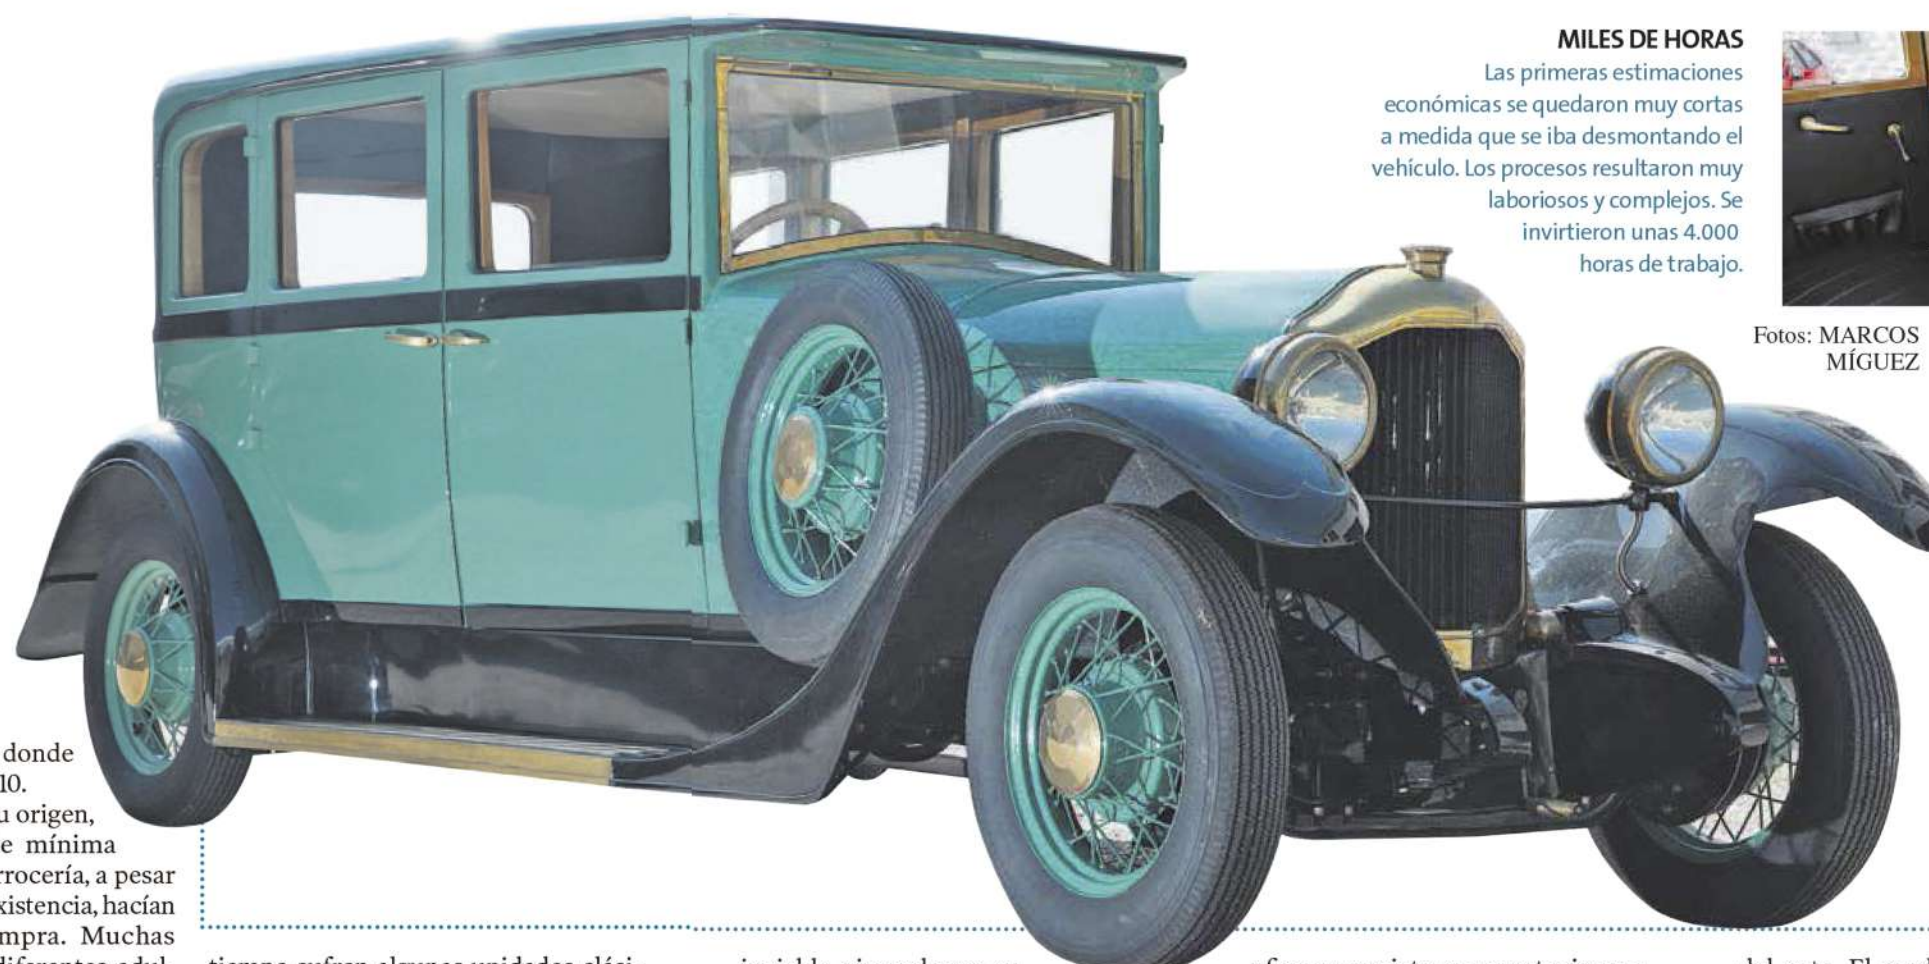
**ARQUEOLOGÍA INDUSTRIAL**  
Con más de 80 años de existencia, el estado de esta unidad era deficiente. La estimación económica realizada en un primer momento fue multiplicándose a medida que se desmontaba cada pieza. En condiciones normales la restauración de este vehículo hubiera sido

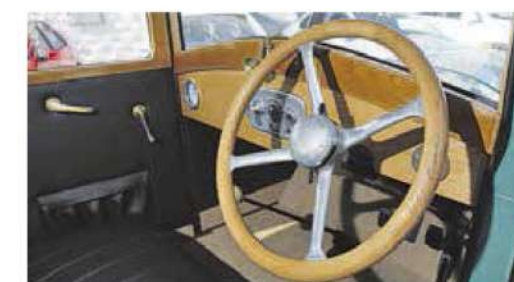
**MILES DE HORAS**  
Las primeras estimaciones económicas se quedaron muy cortas a medida que se iba desmontando el vehículo. Los procesos resultaron muy laboriosos y complejos. Se invirtieron unas 4.000 horas de trabajo.

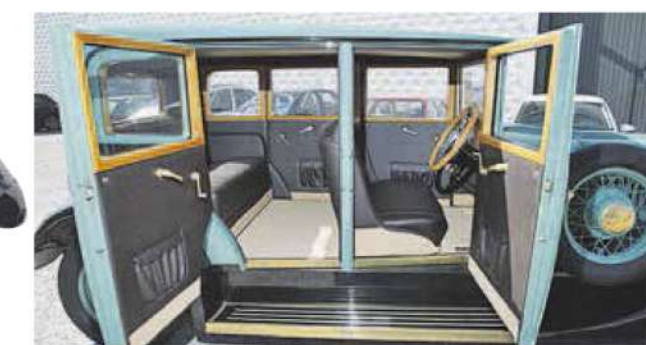
**ARTESANOS DE RIBERA**  
Construido por expertos en estructuras navales en 1924. Obligó a una reconstrucción con los mismos procesos, únicos en su género en ensamblajes y acabados.

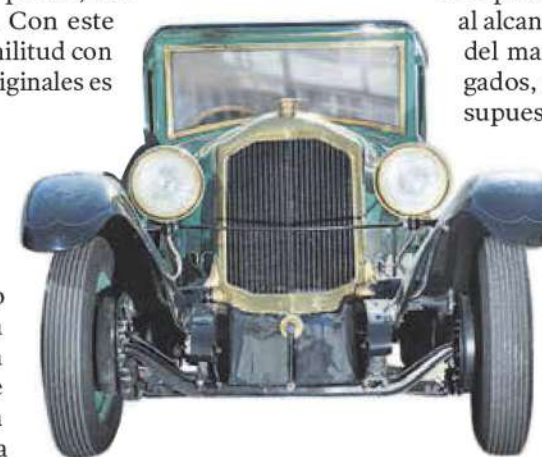
**MÍNIMO DETALLE**  
Todas y cada una de las piezas eran medidas, valoradas y reconstruidas bajo los más estrictos protocolos de originalidad y detalle.
